ANÁLISE DE MANIFESTAÇÕES PATOLÓGICAS EM EDIFICAÇÕES DA CIDADE DE RODEIO BONITO/RS – ESTUDO DE CASO

Analysis of Pathological Manifestations in Buildings of the City of Rodeio Bonito/RS - Case Study

LUCAS POSSAMAI PINHEIRO^{1*}, RODRIGO ANDRÉ KLAMT¹

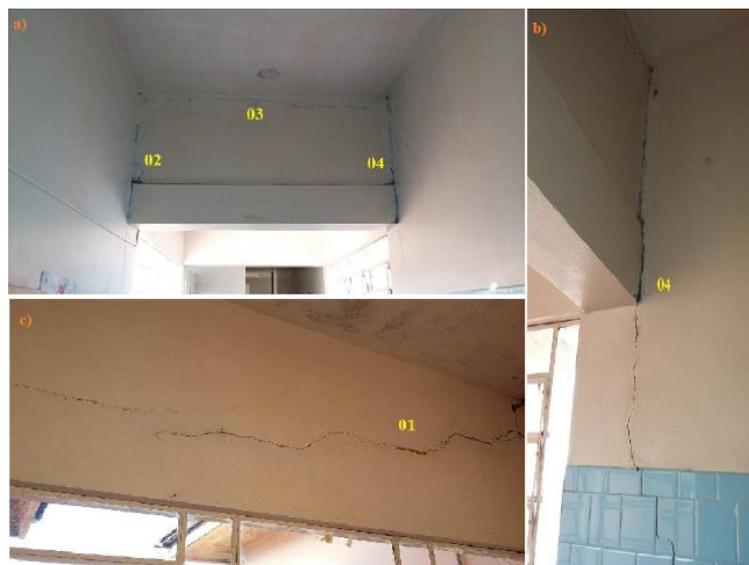
Fig. 1 – a) Fissuras Horizontais e Verticais; b) Detalhe da Fissura 04; c) Detalhe da Fissura 01

Considerando os dados coletados, levando em consideração a data da conclusão da edificação em 1970 e o ano do surgimento da patologia em 1995, quando a edificação já contava com 25 anos de uso, e considerando ainda que a patologia se manteve passiva até os dias de hoje quando a edificação está com 46 anos de utilização, conclui-se que o agente causador da patologia seja externo. Segundo informações locais a patologia surgiu em função das vibrações provocadas pelo uso de máquinas pesadas por ocasião da pavimentação asfáltica na rua em frente à edificação, provocando recalque na fundação.

Outro fator interveniente na origem da patologia se dá pelo fato de que a edificação estudada foi construída numa época com conhecimento não tão avançado ainda na construção civil, visto que a edificação não possui vergas e contra-vergas nas janelas, o que contribuiu para o surgimento das fissuras nos revestimentos e nas extremidades das janelas. Esse fato corrobora com os estudos apresentado por Bauer (1994).

Após realizar o estudo referente ao Caso 1, pode-se afirmar que as fissuras são passivas e não existe necessidade de reforços estruturais, mesmo assim, o tratamento a rede de fissuras deverá criar uma barreira ao transporte nocivo de líquidos e gases para dentro das mesmas impedindo a contaminação do concreto e das armaduras.

Entre os procedimentos mais comuns para correção de fissuras estabilizadas, sugere-se que sejam realizados os seguintes procedimentos:

a. As fissuras devem ser recuperadas injetando um material aderente e resistente, que pode ser resina epoxídica ou nata de cimento Portland incorporada ao aditivo expensor (pó de alumínio), o que torna a correção mais econômica, se comparada a resina à base de epóxi.

b. Para as fissuras que são superiores a 3 mm e não muito profundas, é admissível o enchimento por gravidade, ou por injeção, utilizando epóxi ou groute.

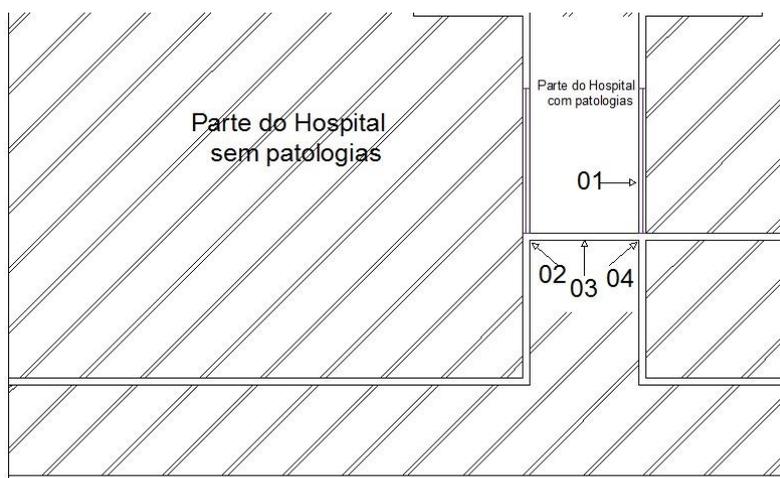
Fig. 2 – Croqui da localização das fissuras na Associação Hospitalar

Todas as patologias mapeadas se localizam no corredor do segundo pavimento com predominância na viga que passa no meio do mesmo, conforme Figura 2.

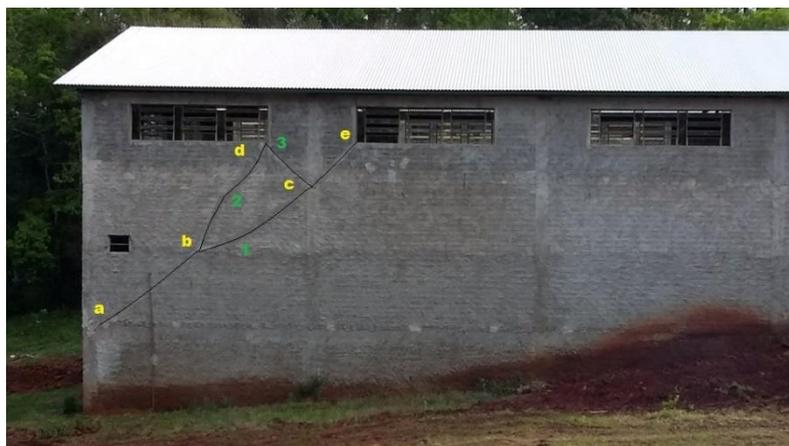
No mapeamento foram identificadas 3 fissuras. Como todas as fissuras foram reparadas não foi possível medir a largura das mesmas, mas pode-se visualizar que todas possuem aproximadamente a mesma largura. A Figura 3 apresenta o mapeamento das fissuras. As fissuras mapeadas se localizam no último vão da fachada lateral esquerda do pavilhão industrial, conforme Figura 4

Fig. 3 – Mapeamento das Fissuras

Em Rodeio Bonito/RS houve períodos de alta precipitação, que provocaram enxurradas, ainda antes do término da execução do pavilhão. A localização da edificação do Caso 2 está em terreno com topografia favorável a condução da água, o que fez com que um grande volume de água fosse direcionada para dentro do pavilhão industrial. Geralmente, quando os solos são submetidos a tensões, como as provocadas pelo acúmulo de água, iguais às que se sucedeu no pavilhão, a pressão externa vai sendo transferida para os grãos do solo, e estes vão se deformando, diminuindo o volume, o que pode ter provocado a patologia deste caso, ou seja, a ocorrência de um recalque de fundação seguindo de fissuração na edificação. Esse caso, de pressão de água, foi também estudado e confirmado por Rebello (2008) em sua pesquisa, comprovando a possibilidade da patologia em estudo.

Partes de raízes remanescentes também podem ter influenciado no surgimento das fissuras, pois as raízes podem consumir a água do solo abaixo de uma fundação, podendo causar recalque pelo adensamento do solo, fato explicado por Milititsky et al. (2008).

A pesquisa de campo, a análise de dados, juntamente com o material bibliográfico dá a entender que as fissuras foram provocadas por recalques de fundação, não afetando as

armaduras das vigas e dos pilares e não comprometendo a estrutura do pavilhão.

Neste caso do pavilhão industrial já houve a correção das fissuras encontradas na fachada lateral esquerda, com o uso de nata de cimento, injetado em toda a extensão da fissura. Como até o momento, após 6 meses da recuperação, não observaram reincidências de fissurações ou alterações nos reparos realizados, pode-se considerar que a intervenção foi eficaz.

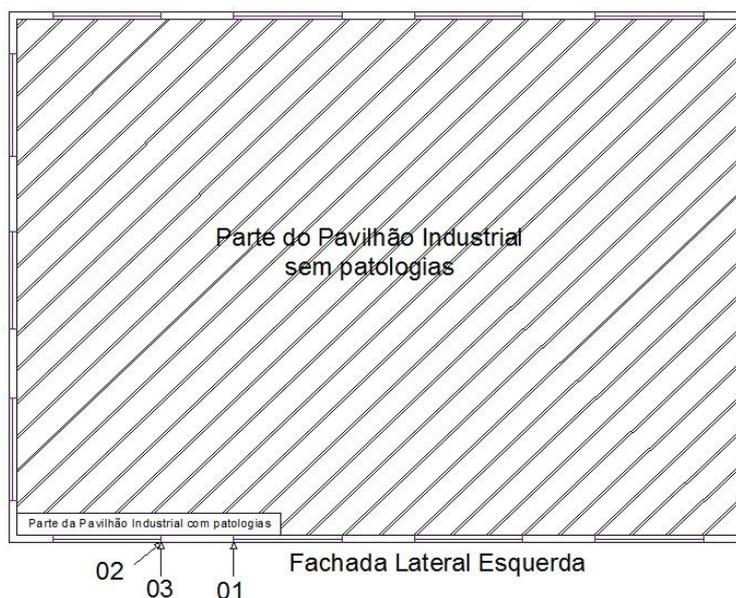
Fig. 4 – Croqui das patologias no Pavilhão Industrial

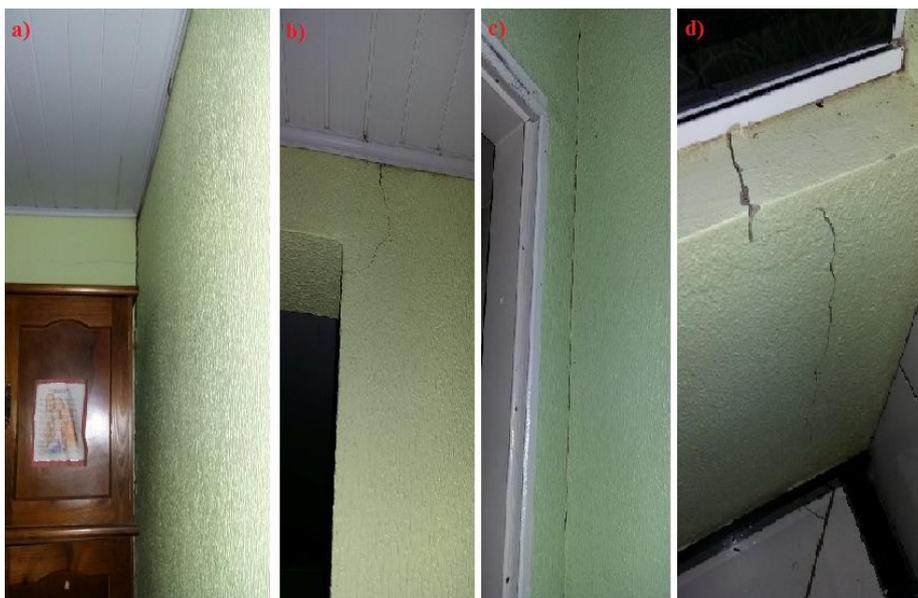
Fig. 5 – a) Fissura 02 – vertical no dormitório; b) Fissura 03 – entrada da sala; c) Fissura 04 – porta do dormitório; d) Fissura 05 –

janela da sala

Existem vários casos de recalque que geram fissurações em paredes. No estudo do Caso 3, a análise das informações e os dados coletados indicam que parte da residência está sobre aterro e parte está sobre corte, o que provocou as trincas verticais. Essas trincas aparecem onde ocorre a separação entre corte e aterro, dividindo a residência em duas partes conforme a diferenciação do solo.

Baseado no exposto pode-se concluir que as fissuras e o rebaixamento ocorridos no Caso 3 foram provocados por recalque da fundação, devido ao adensamento do solo do aterro. Considerando que as patologias, tanto a fissura como o rebaixamento, surgiram no ano de 2009 e mantiveram-se estáveis até o momento, podem-se classificar as mesmas como fissuras passivas.

Como solução para este caso, ou seja, correção apenas das fissuras, sugere-se os mesmos procedimentos apresentados no Caso 1.

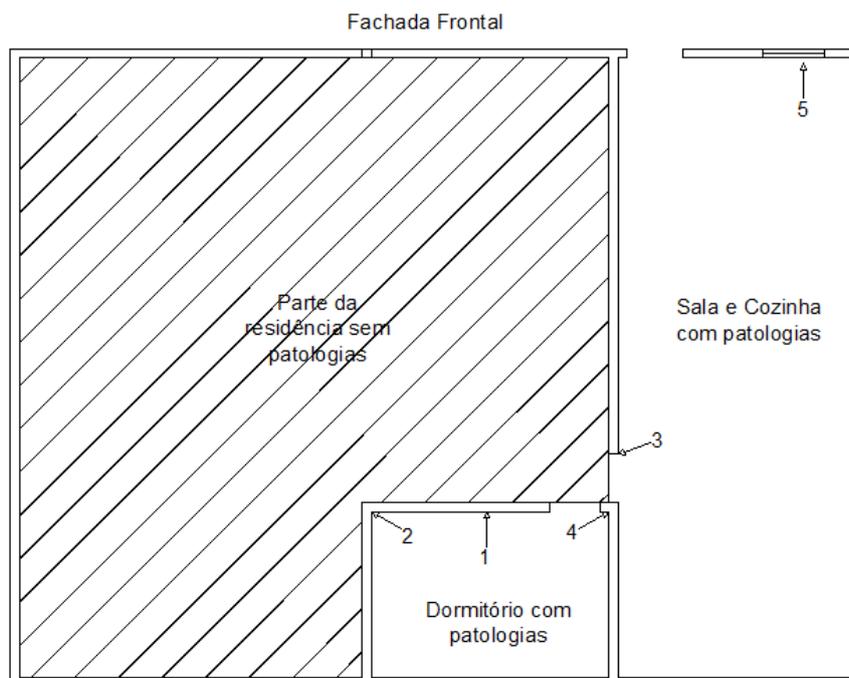
Todas as patologias mapeadas se localizam no lado direito da residência com predominância no dormitório, conforme Figura 6. Percebe-se que no total são 5 patologias identificadas na residência.

Fig. 6 – Croqui de localização das fissuras na residência
